Datum a čas 5/20/13 5:49 odpol.

Hodnoty před seřízením

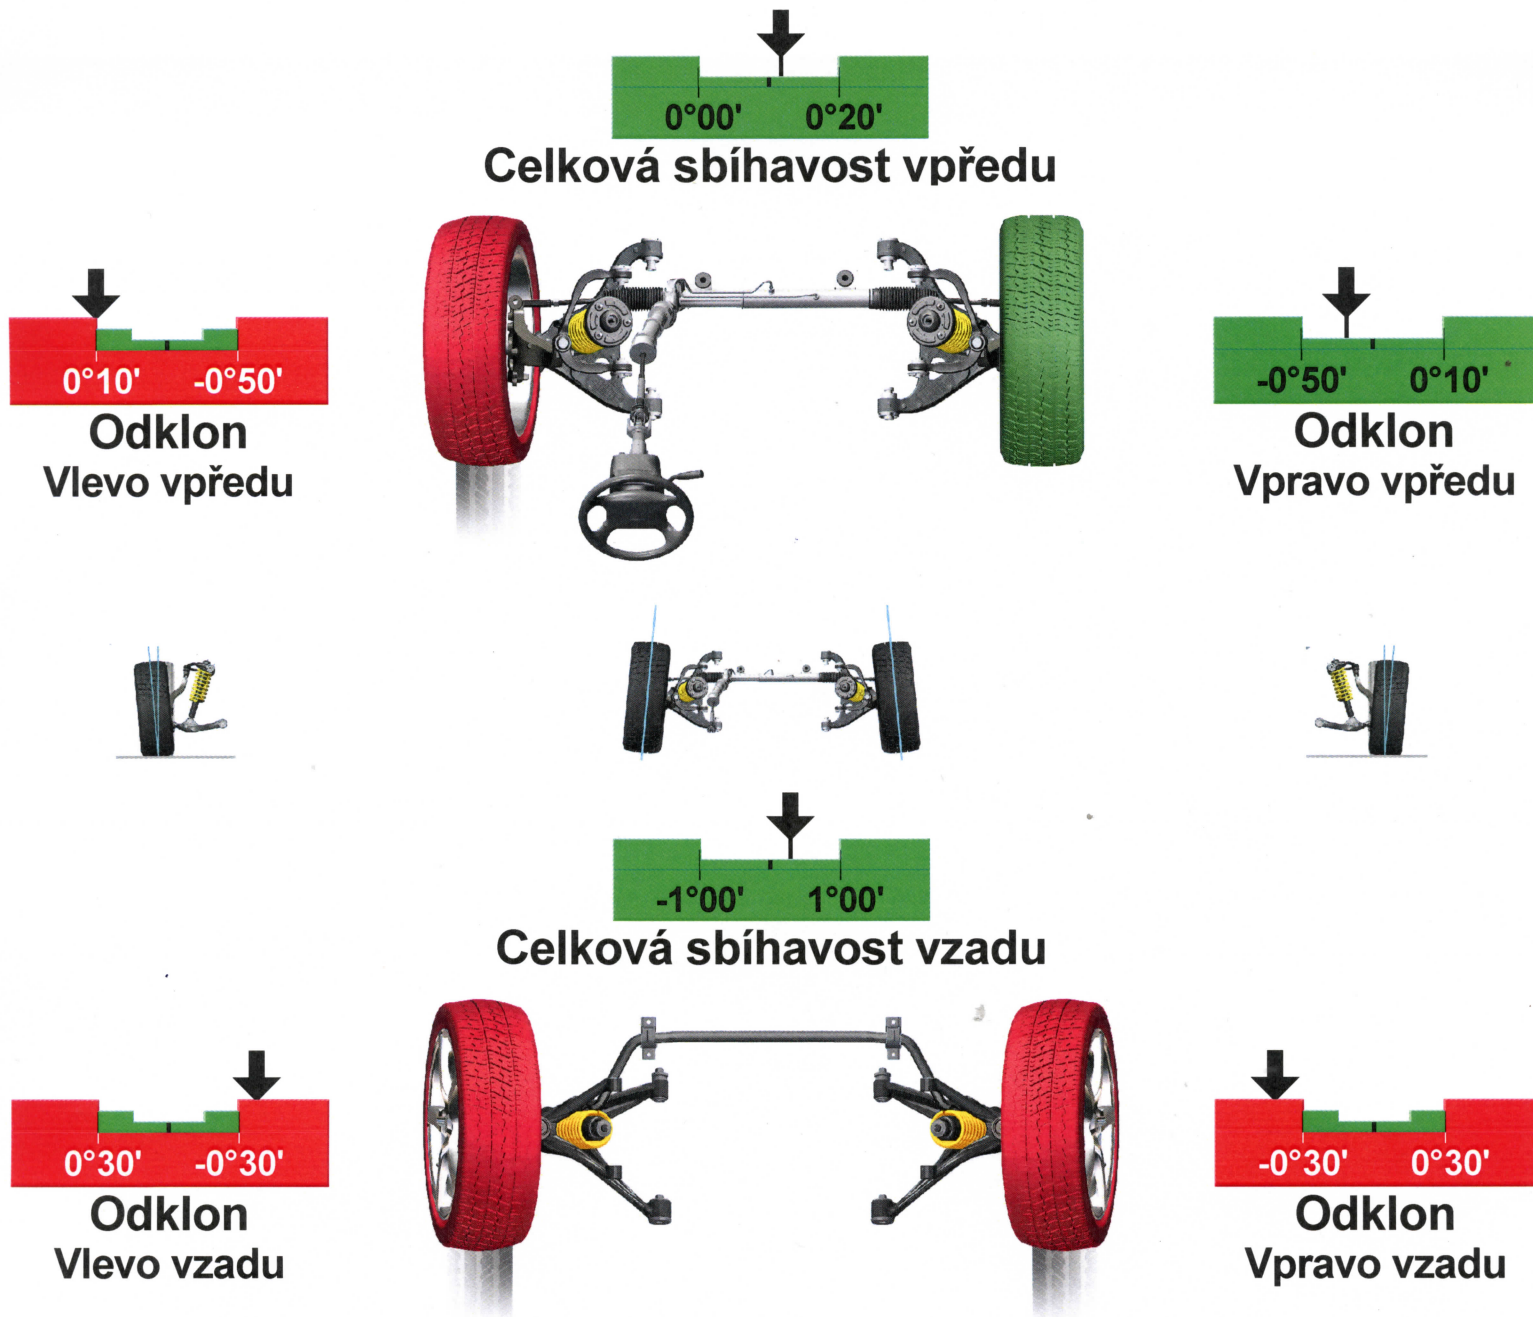
Nadměrný odklon může  
způsobit ojetí strany  
běhounu a nedostačivé

**Doporučujeme  
komplexní kontrolu geometrie**

Tento snímač úhlu volantu vozidla může po seřízení geometrie vyžadovat kalibraci pomocí OEM skeneru.
